## Schema de amplasare a obiectului

## ÎNCADRAREA ÎN TERITORIU

| | | | | | | Reparatia îmbracamintei rutiere din beton asfaltic spre cartierul Nordic, Lipcani str. Tigina în sat. Varnița r-n Anenii Noi |

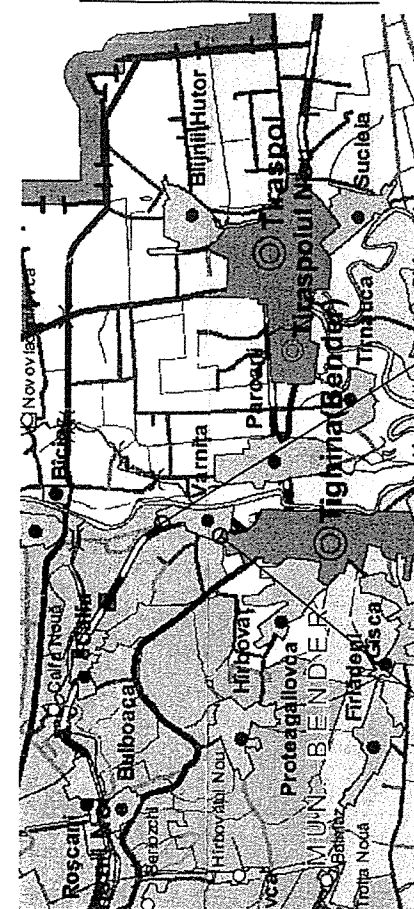
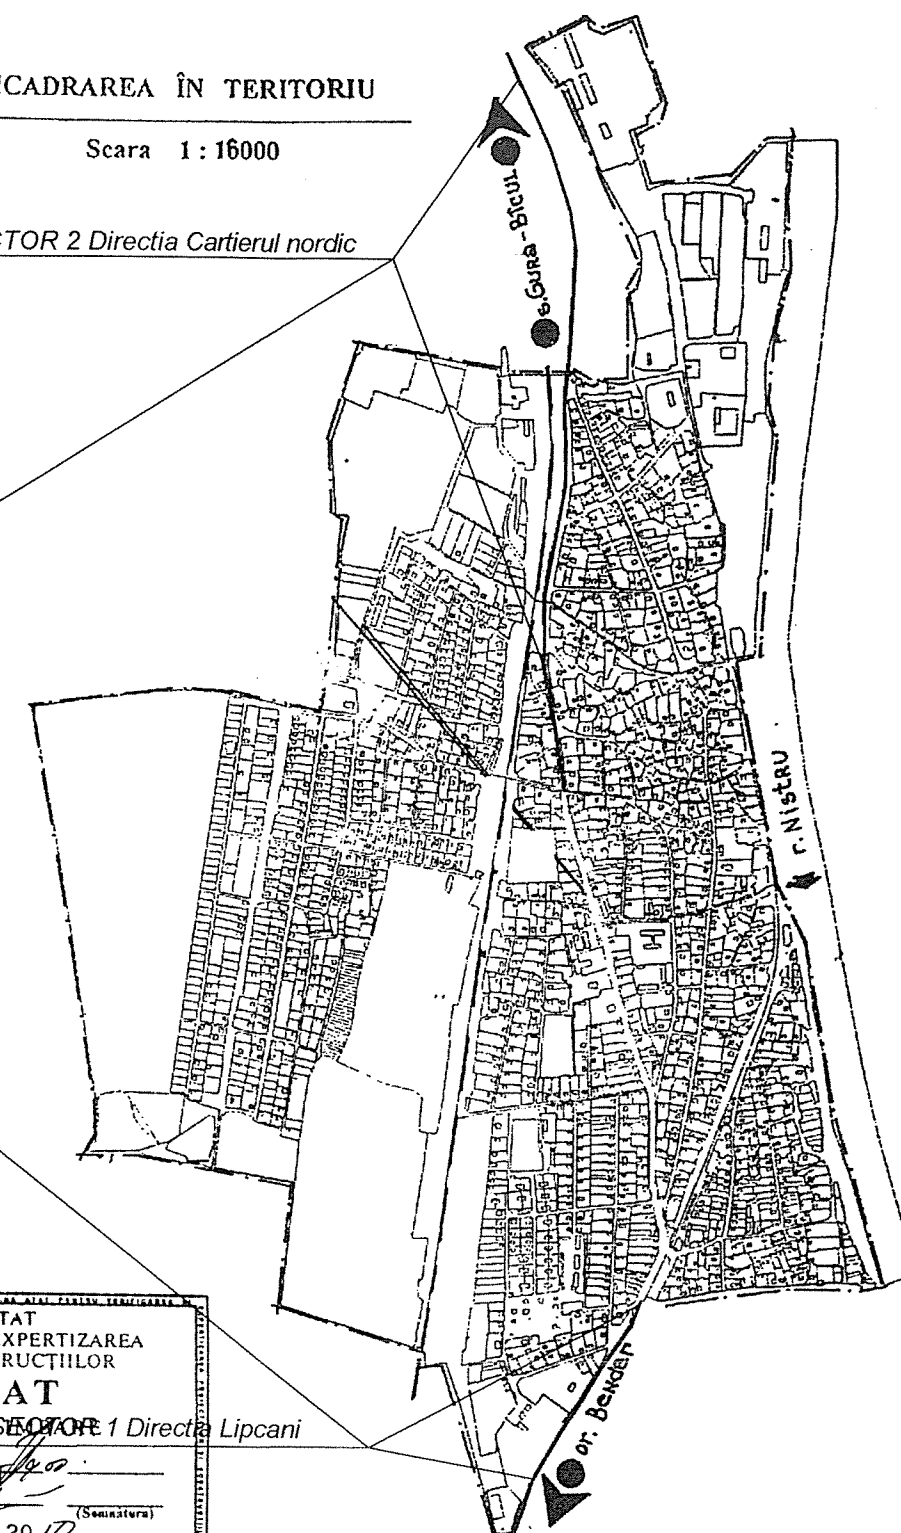
Amplasarea porțiunilor de drum din str. Tigina

sector 1 cartierul Lipcani

sector 2 direcția cartier Nordic

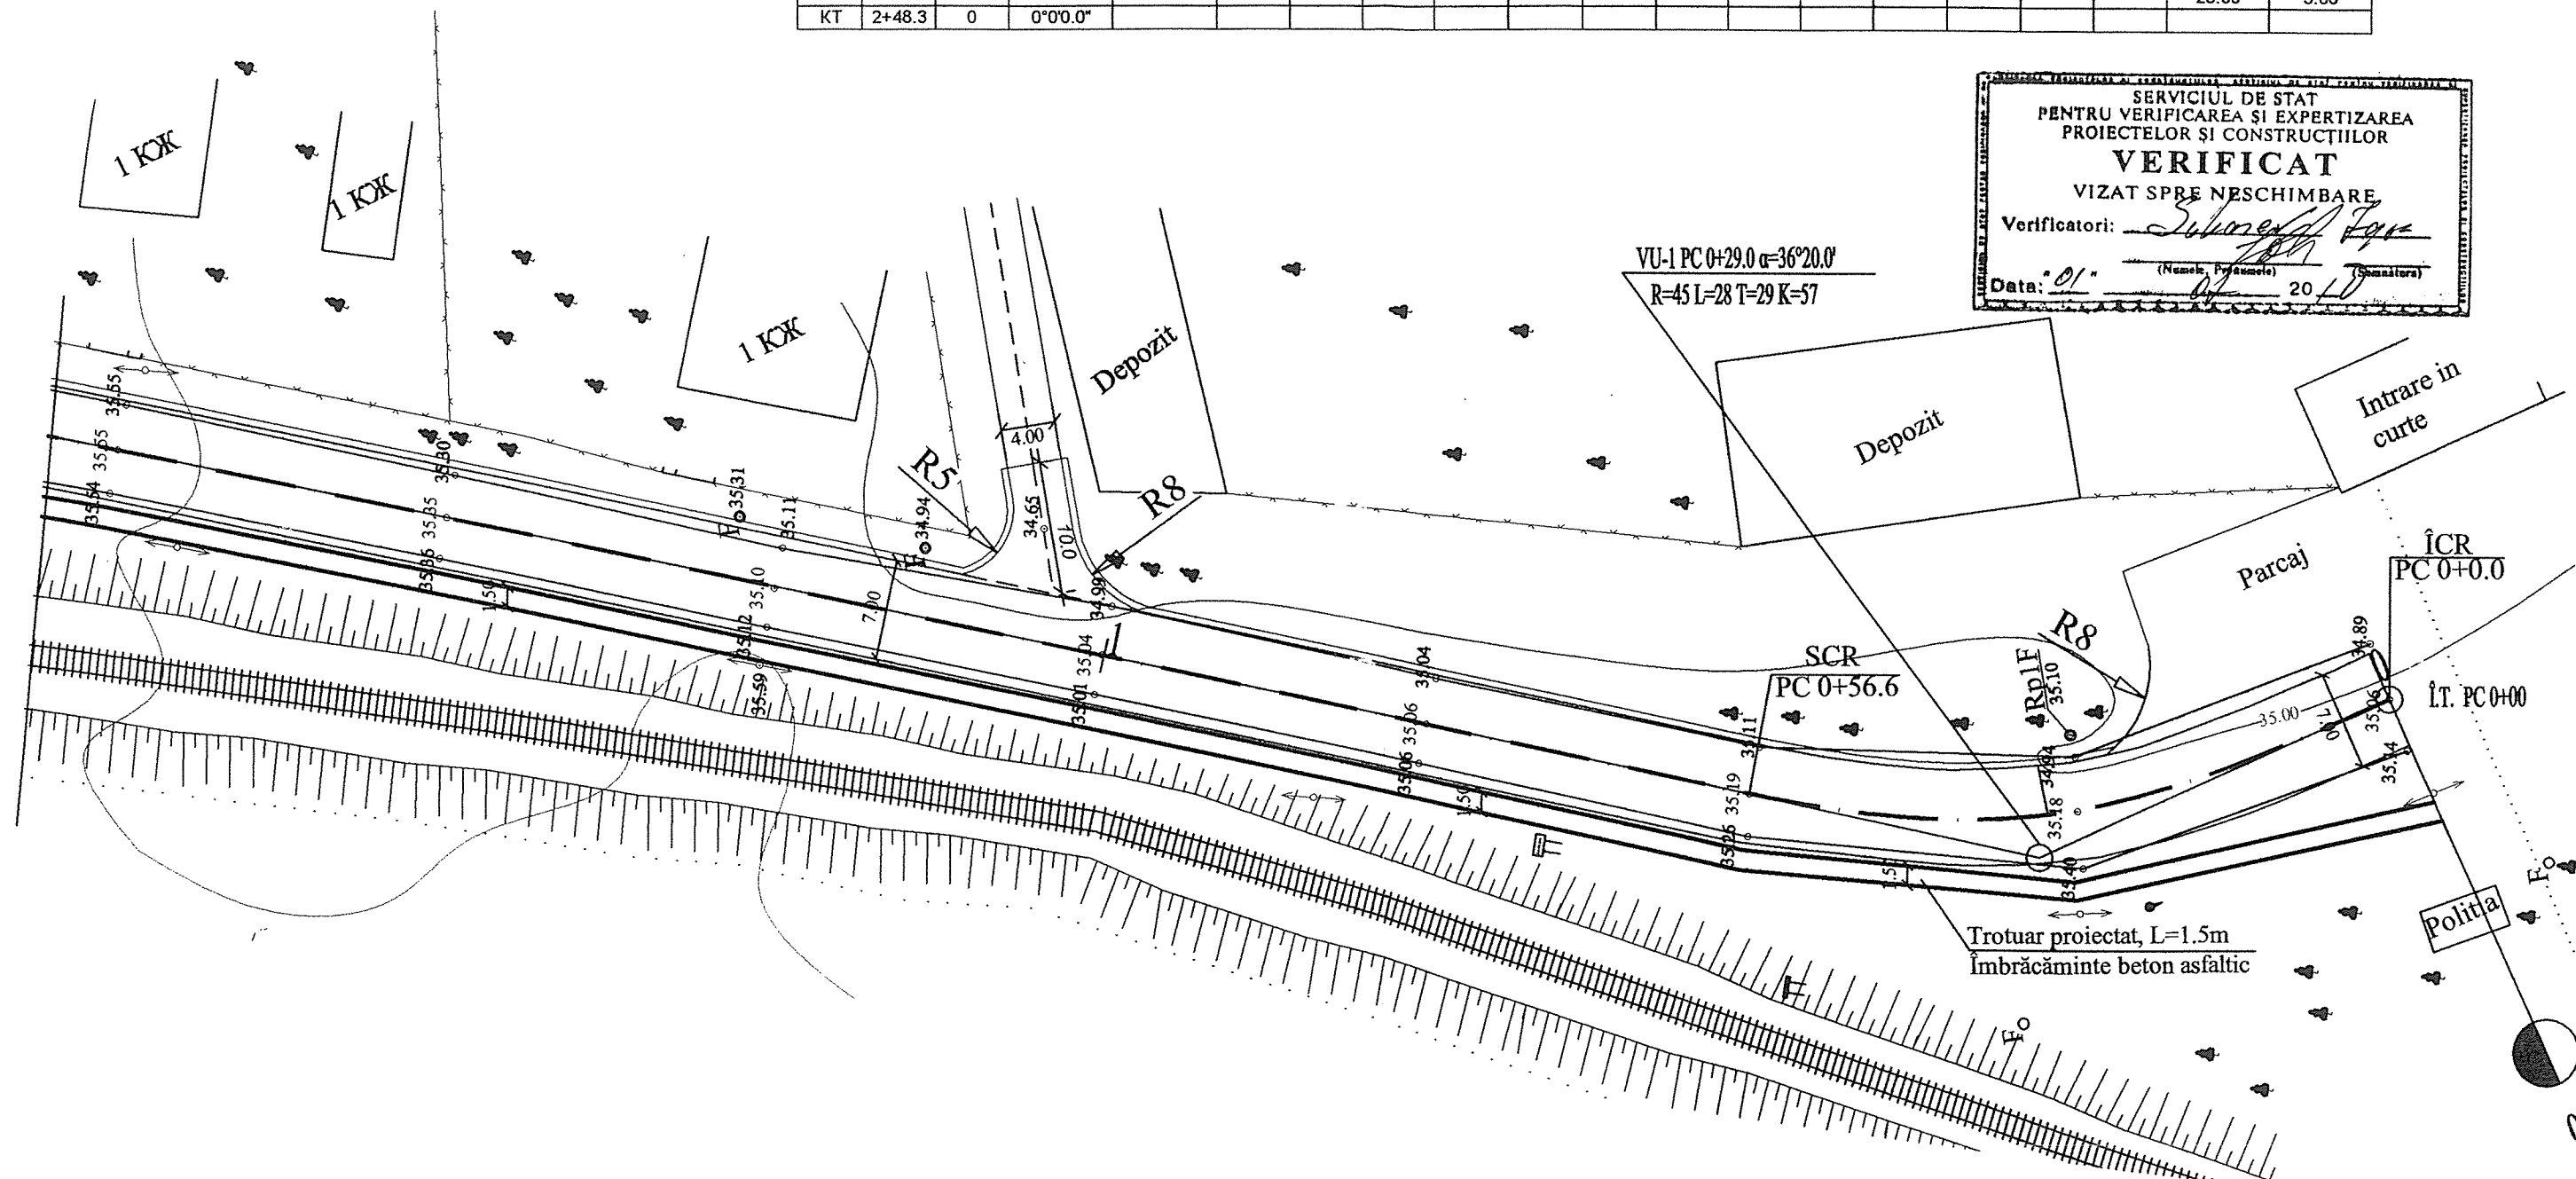
| Mod. | Nr. sec. | Coala | Nr. doc. | Semnat | Data | Plan traseu<br>Sc 1:500 | Faza | Coala | Coli |

Tabela unghiurilor de deviere, aliniamente si curbe Sector 1

| Verificat | S. Bejan | | | | 05.10 | Amplasarea strazii, virful unghiurilor, trotuare | Î.M. "Biroul de Proiectari Strășeni" A MMII Nr. 032999 | | |

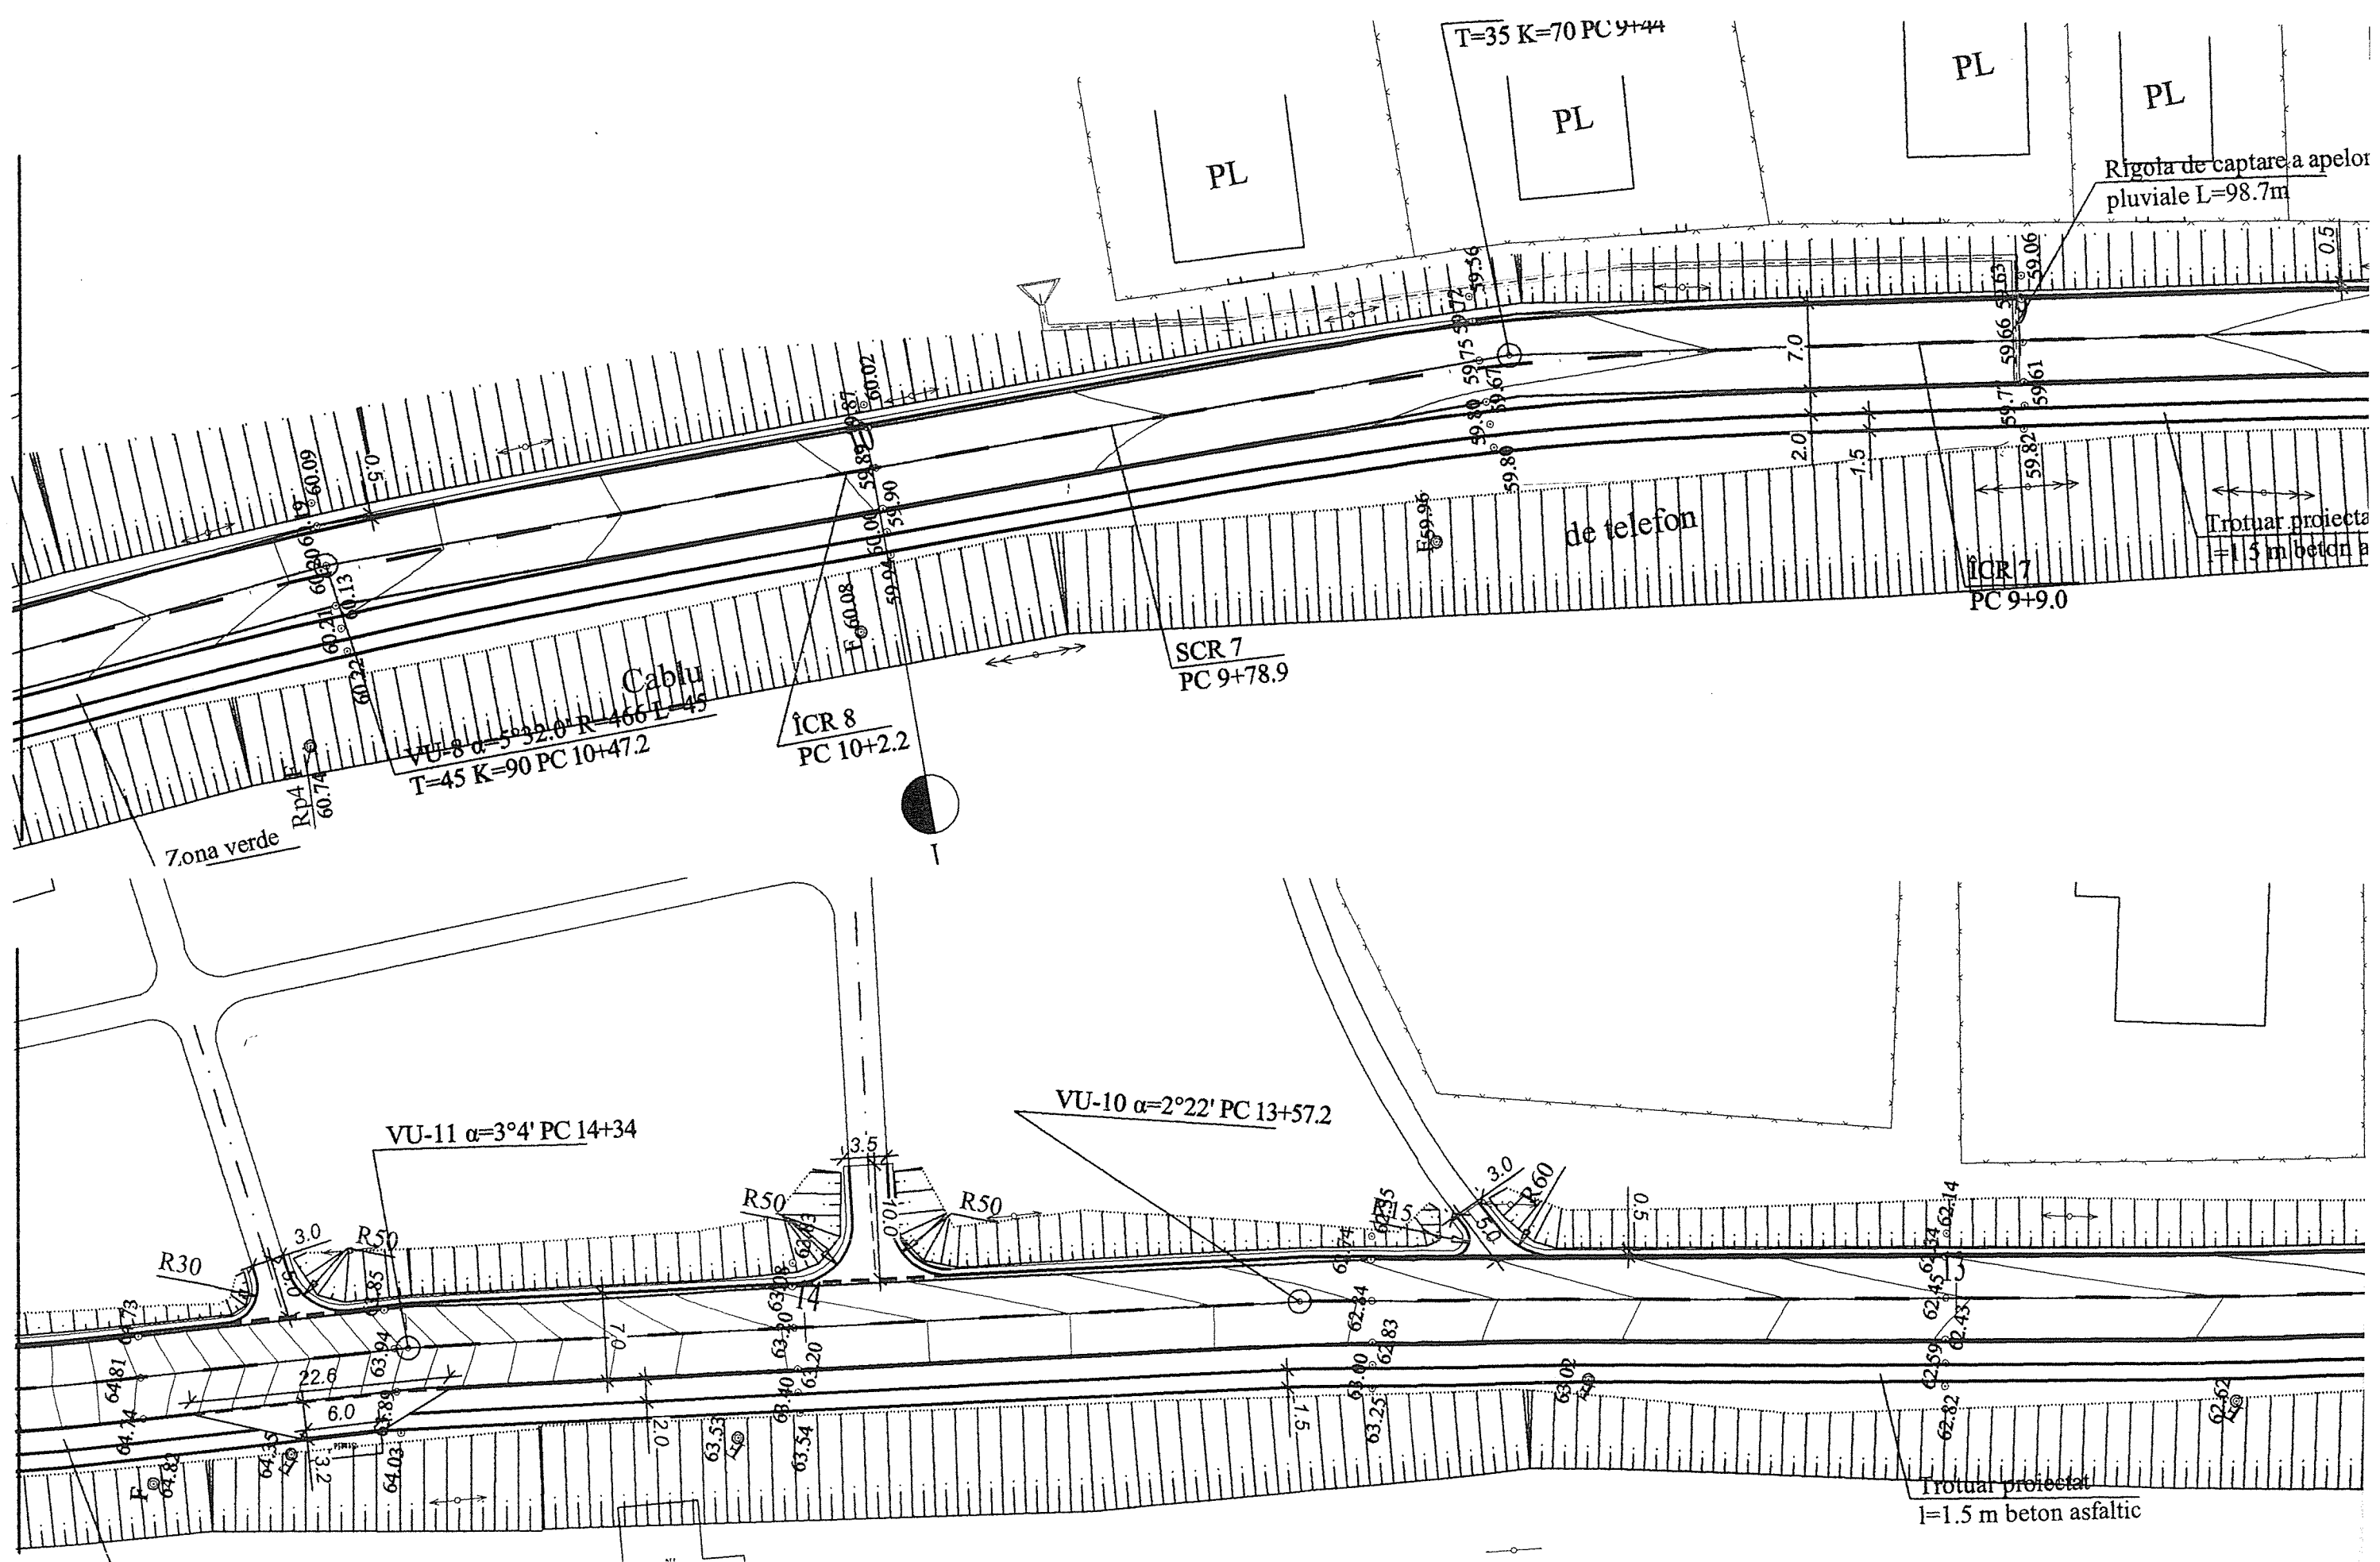
| Mod. | Nr.sec. | Coala | Nr.doc. | Semnat | Data | Plan traseu<br>Sc 1:500 | Faza | Coala | Coli |

Ведомость углов поворота

| Verificat | | S. Bejan | | | 05.10 | Amplasarea strazii, virful unghurilor, trotuare | Î.M. "Biroul de Proiectari Strășeni" A MMII Nr. 032999 | | |

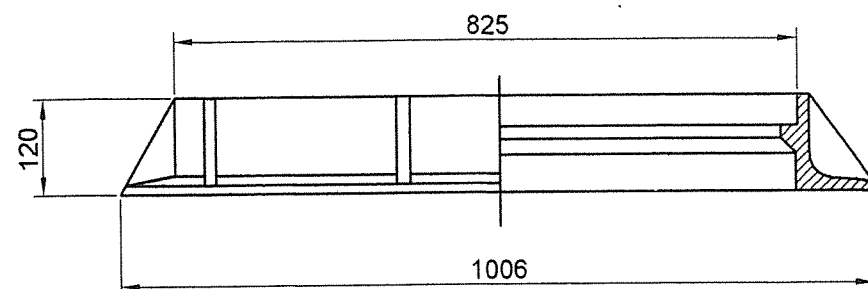
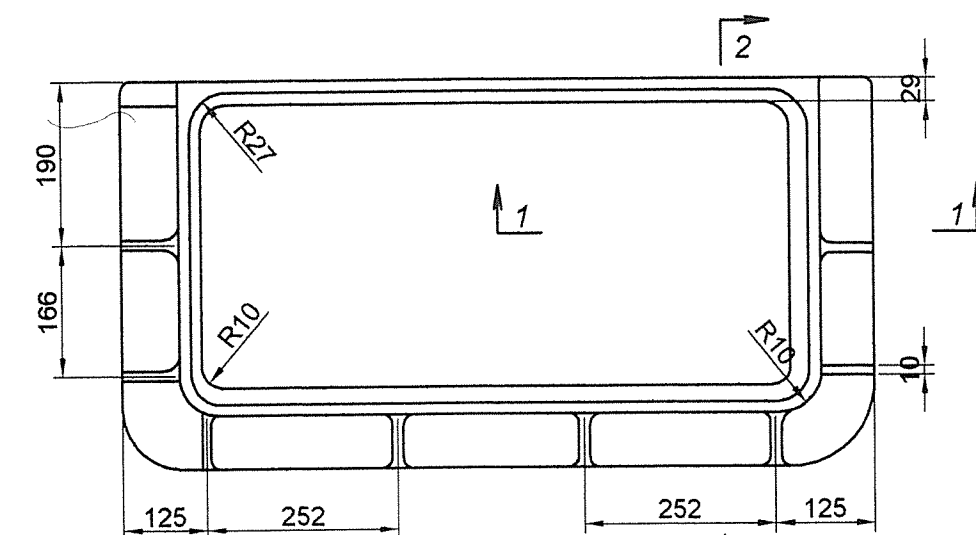
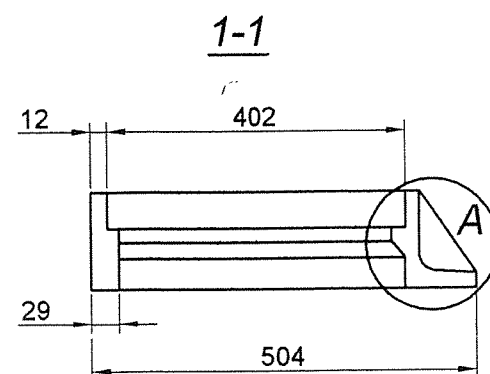
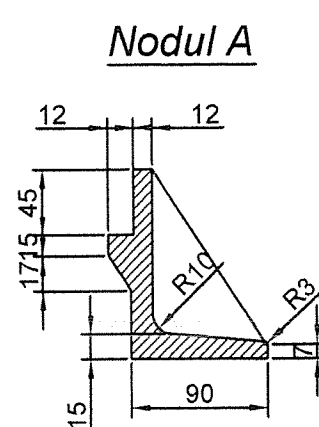
## Gura de scurgere

1. Suprafetele rigolei dupa scoaterea cofrajului vor fi prelucrate
2. Restul suprafetelor vor fi racordate la cele existente
3. Material- fonta marca C4-15-32 GOST 1412-54
4. Masa gurii de scurgere din fonta- 53.0 kg.
5. Masa gratarului - 48.8 kg
6. In lipsa gratarelor din fonta pot fi admise gratarele metalice sudate

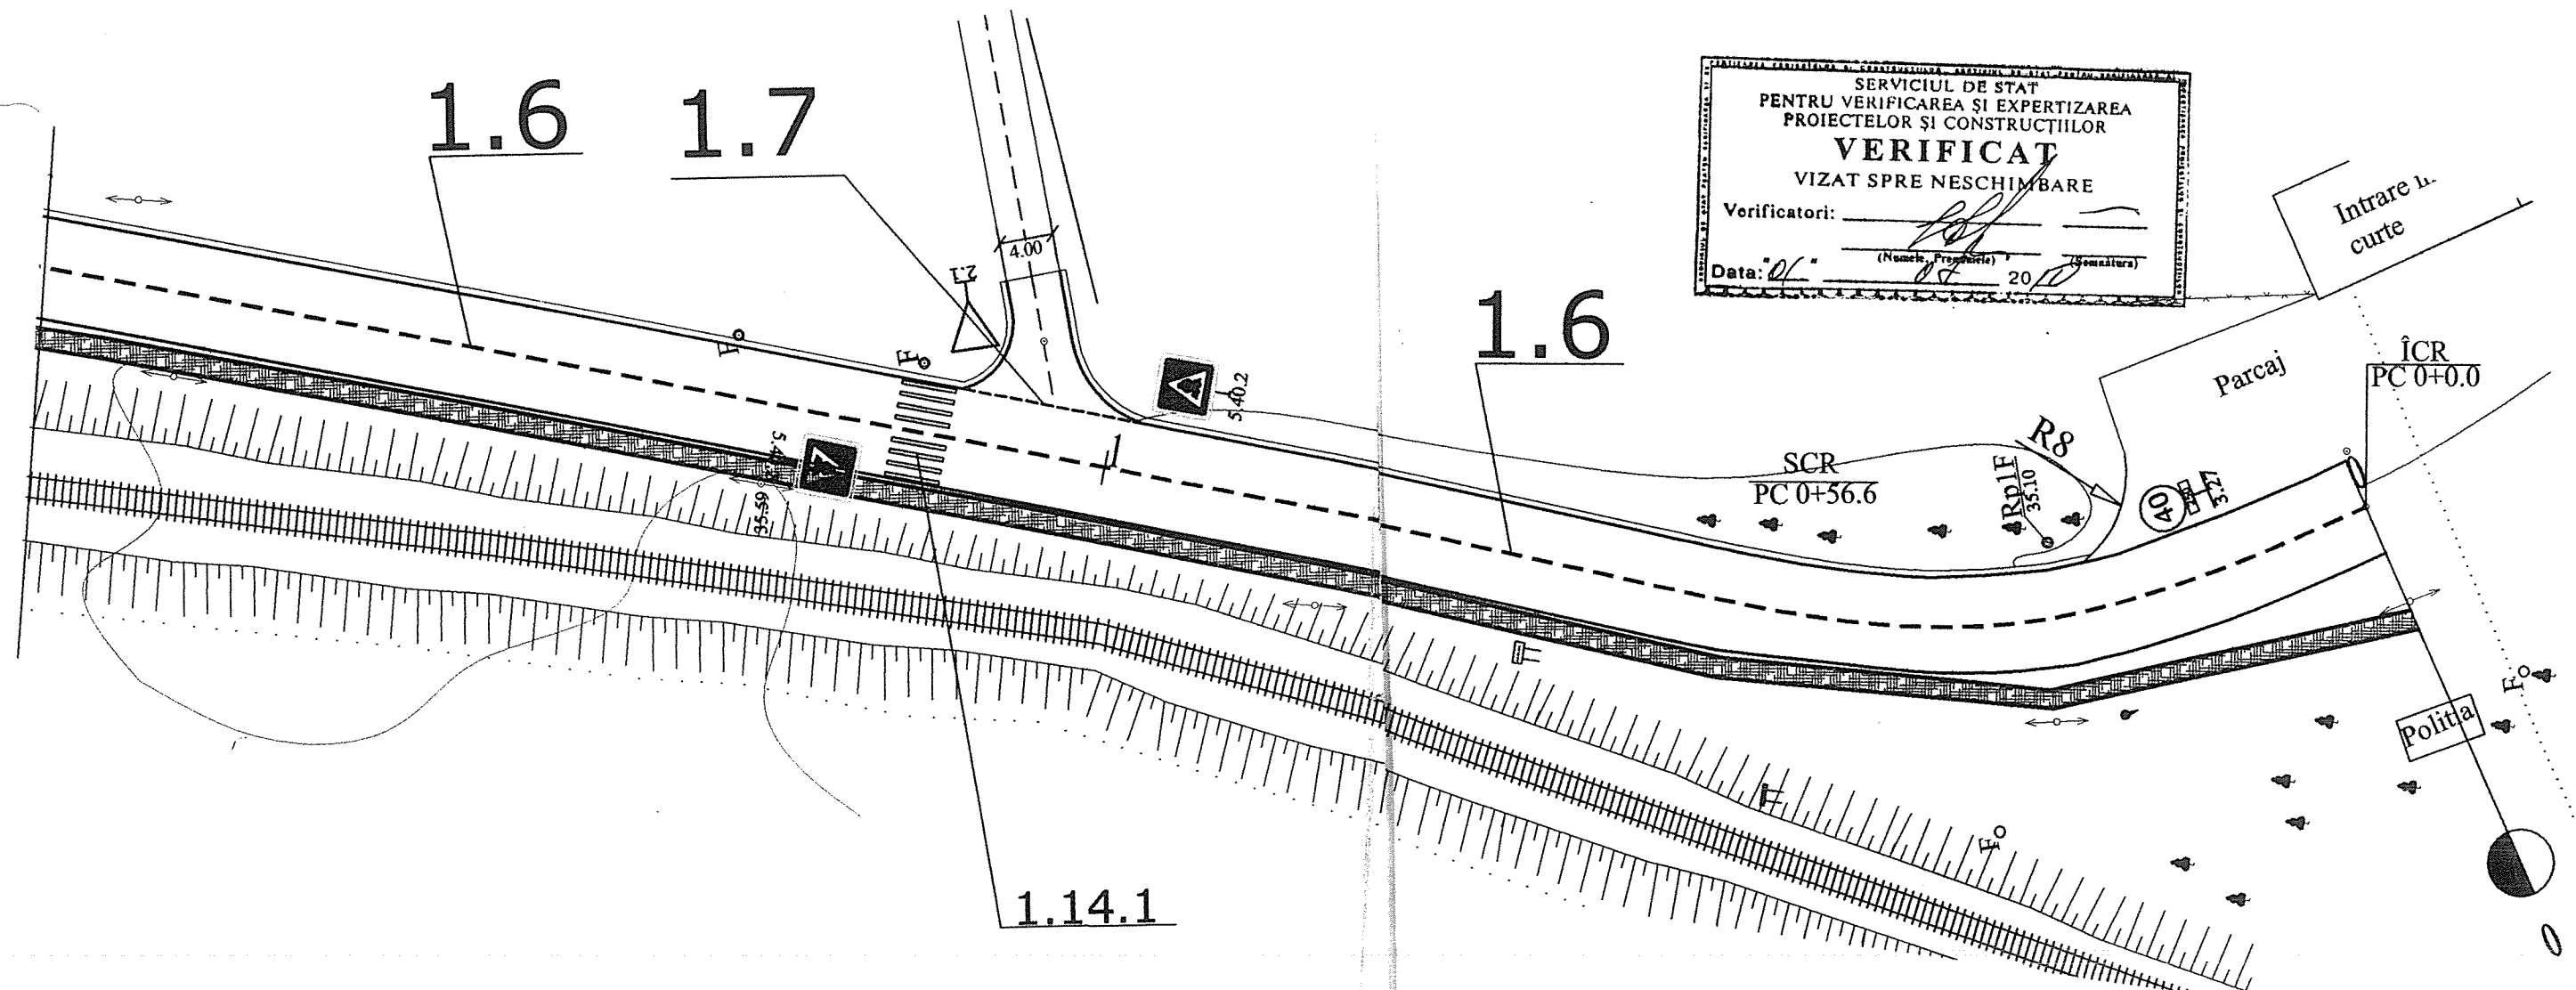
| | | | | | | Organizarea circulatiei rutiere | Î.M. "Biroul de Proiect:<br>Strășeni" A MMII Nr. 0: | | |

Tabela de executie a semnelor de cuirculatie si marcajelor rutiere

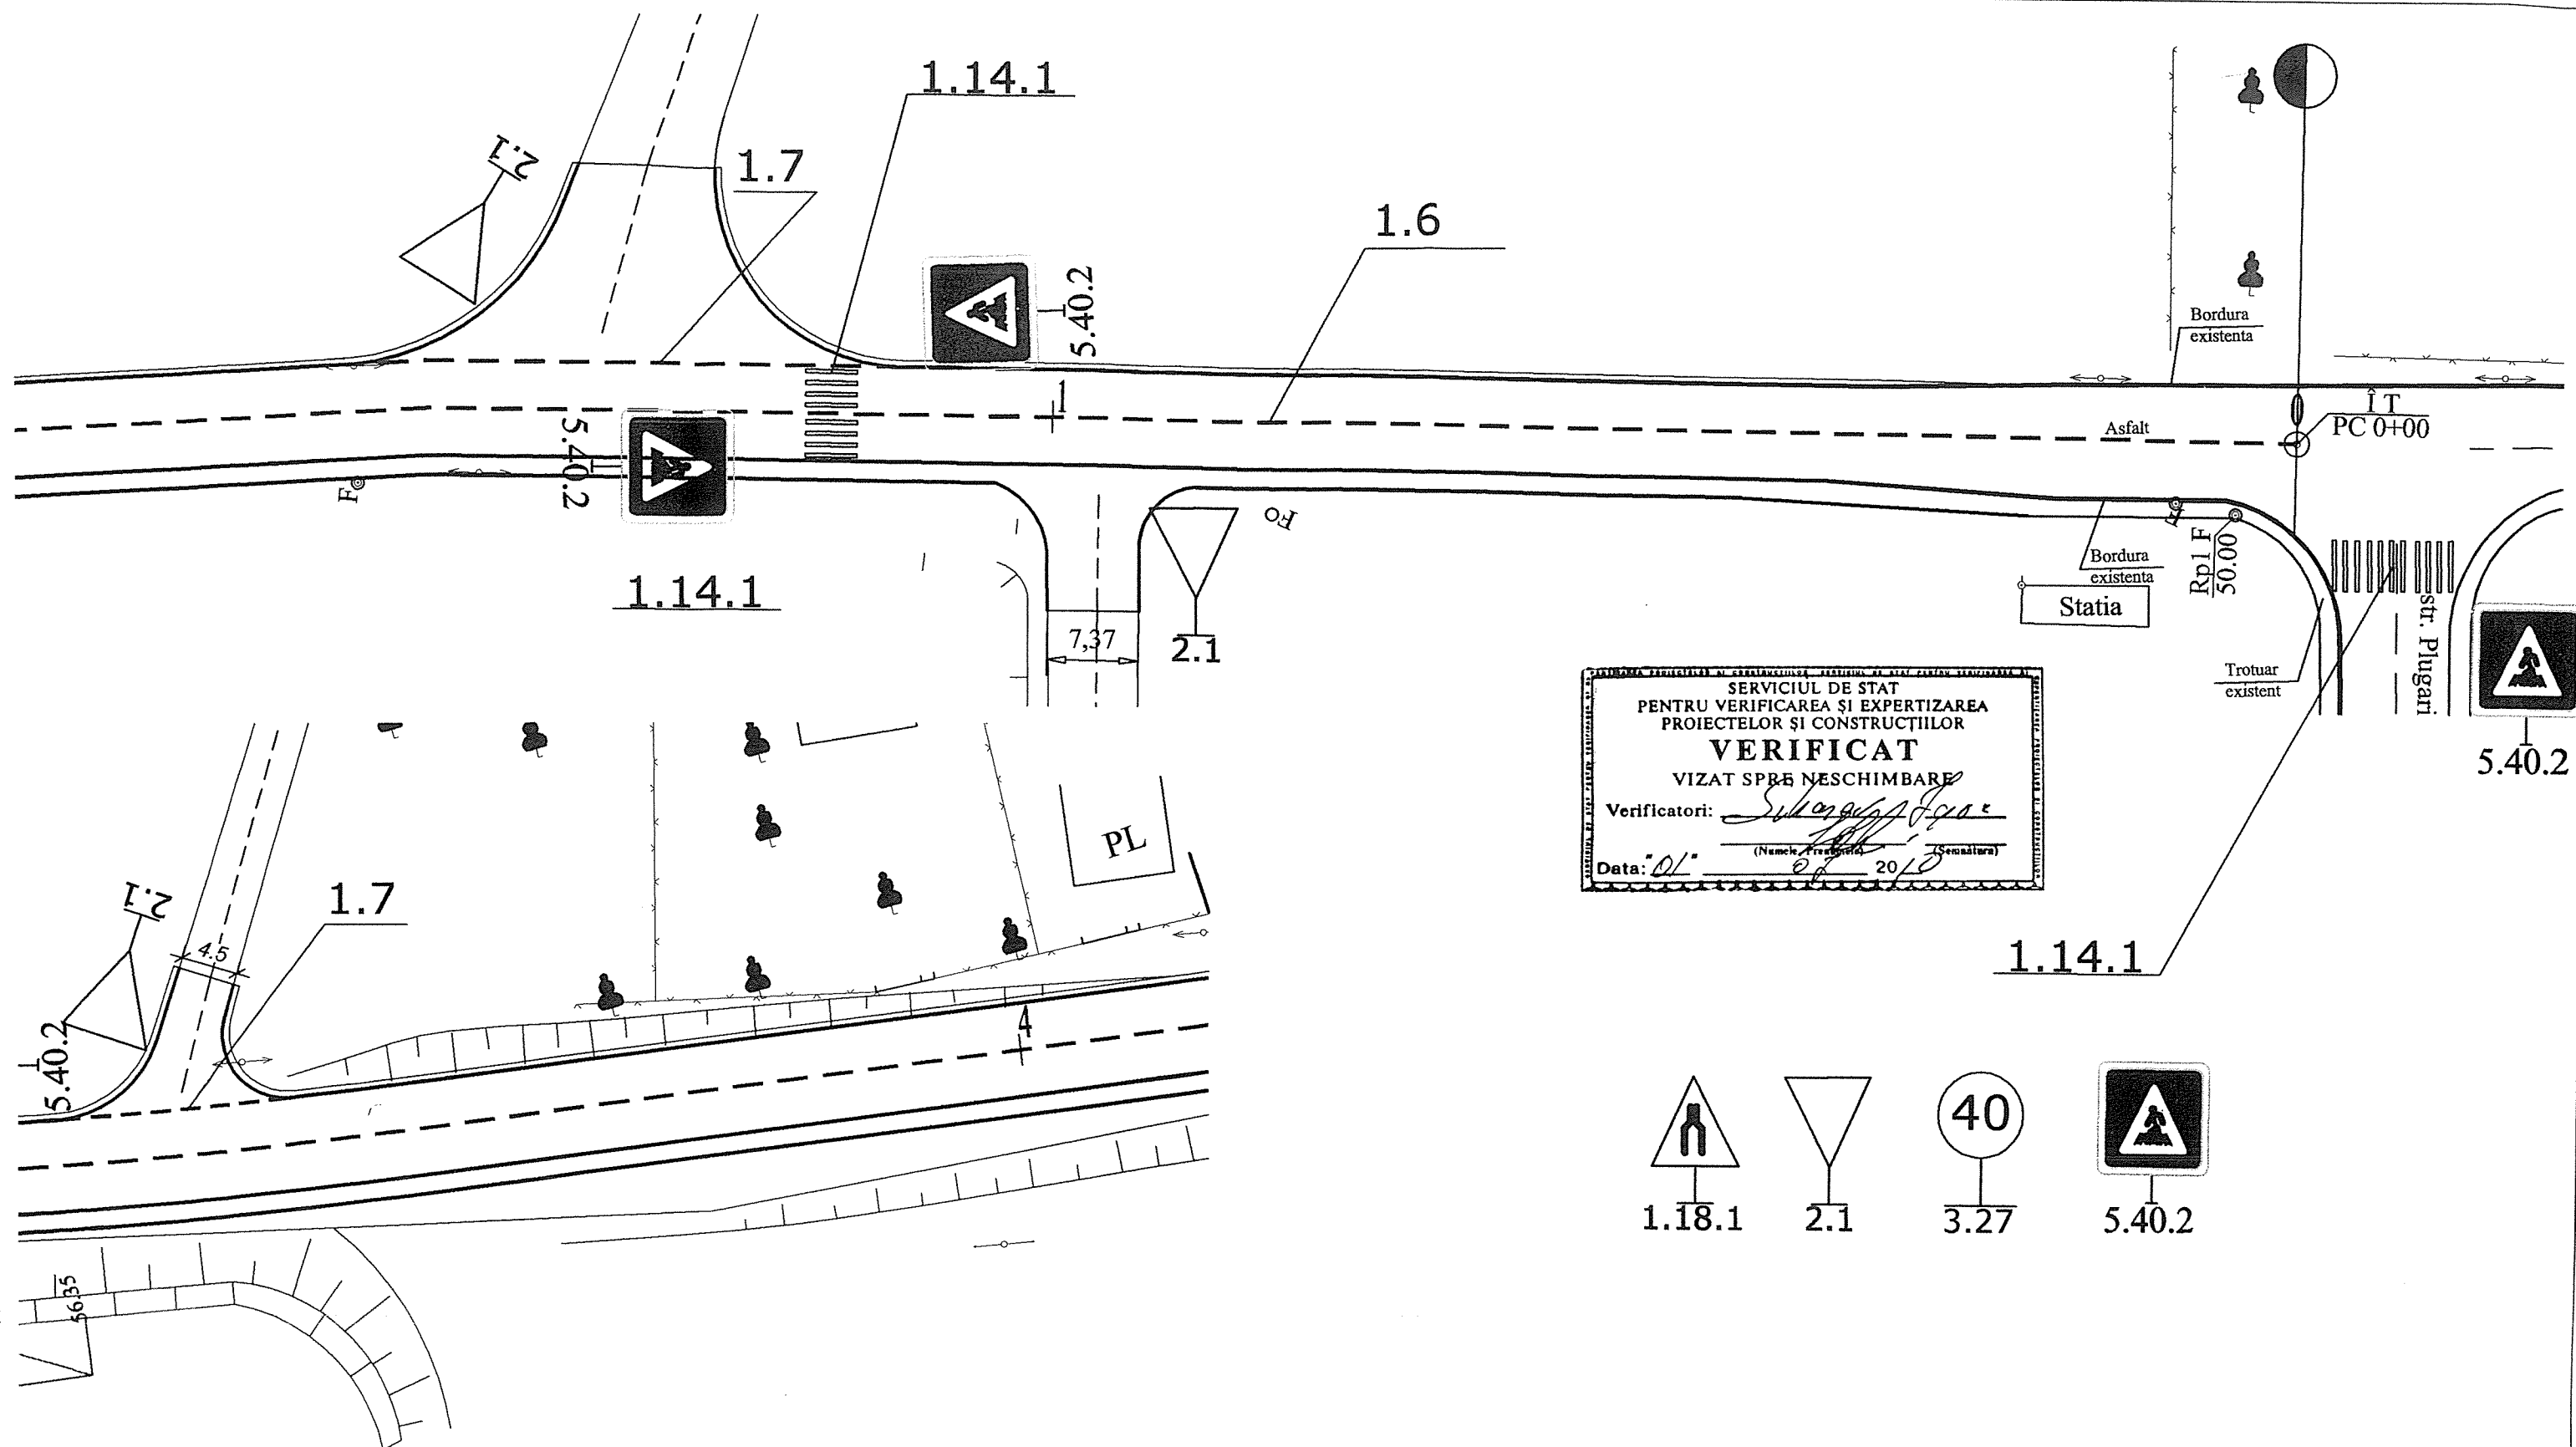
| Elaborat | | A. Buraga | | | 05.10 | Amplasarea strazii, virful unghurilor, trotuare | | |

- 1.18.1
- 2.1
- 3.27
- 5.40.2
